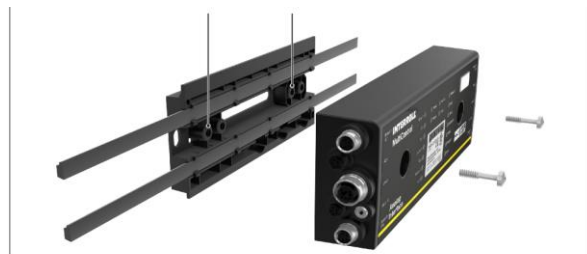
图2, 接线示例

- 7, 灰黑扁平电缆是否压紧;(图2)
- 8, PN通讯线接口是M12的螺纹口, 确保拧紧;(图3)
- 9, 光电线接口是M8的螺纹口, 确保拧紧;(图3)
- 10, 电机线按箭头方向插进RD插口, 直到听到“嗒”的一声;(图4)
- 11, MCC卡是否接地;

在底板上用螺栓拧紧MultiControl (拧紧力矩: 最大2.5 - 2.75 Nm)。由此, 穿孔触点刺穿扁平导线并建立起与供电的连接。

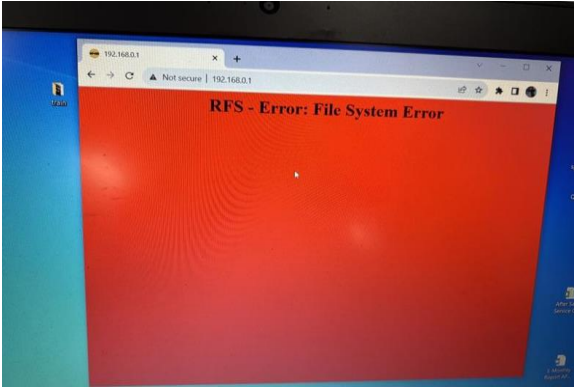
FAQ 1-2	web界面登录异常
现象描述:	
客户在浏览器输入MCC卡的IP地址，web界面长时间登录不进去，且显示错误。（图1）	
排查方式:	
A, 固件丢失:	
1, 尝试将MCC卡断电重启一下，或者通过磁铁将MCC卡恢复出厂设置，如果仍不能登录进去且显示如图1 的界面，则需要返厂重新刷固件。	
图1, 异常界面	图2,

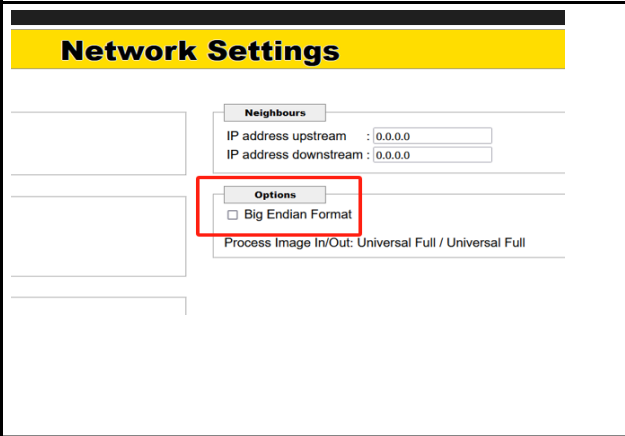
图1, web界面配置

- 2, 如果使用的是西门子PLC，那么Network Settings界面的Big Endian Format需要勾选；（图1）
- 3, 使用PLC控制时，Control Program Settings必须配置成I/Odevice；（图2）
- 4, Motor Setting必须根据微电截面铭牌正确设置，尤其注意减速比和额定速度的设置；（图3）

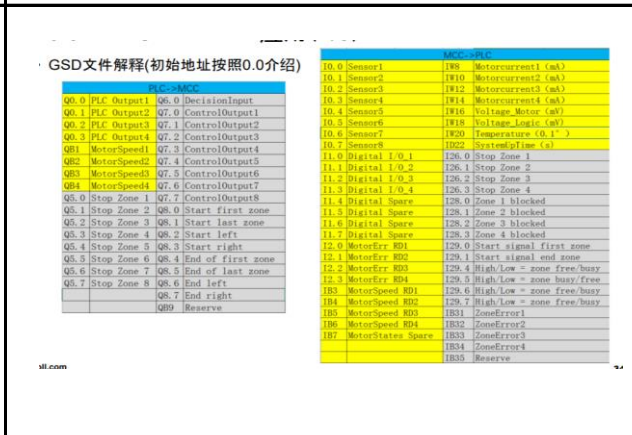
图4, MCC卡映射地址

- 4, 可以参考MultiControl-Traning进行地址合理调用，从而正确控制微电以及监控微电的状态；（图4）
